陸前高田での津波による松原消失と液状化の関連について

中央大学理工学部都市環境学科 國生剛治

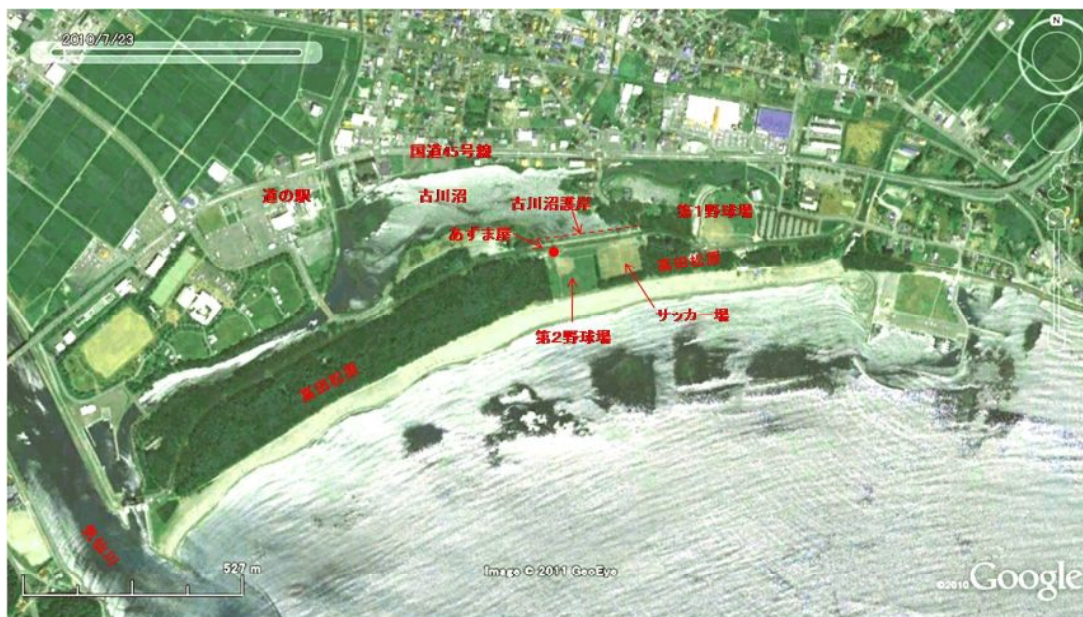
図-1(a)被災以前（2010.7.23）の高田松原

松原のあった長さ2km幅250mほどの陸地の6~7割が海面下に没し、以前は松原の背後にあった古川沼が海と直接つながってしまったことが分かる。これにはこの一帯での地殻変動による地盤沈下の影響が大きいと考えられるが、さらにその後の台風の波浪の影響でさらに陸地が減少したとのこと。10月14日時点では図-1(b)より旧松原の中央部はさらに海面が広がり、広田湾に面した西寄りの海岸も旧護岸線より50mほど後退していた。

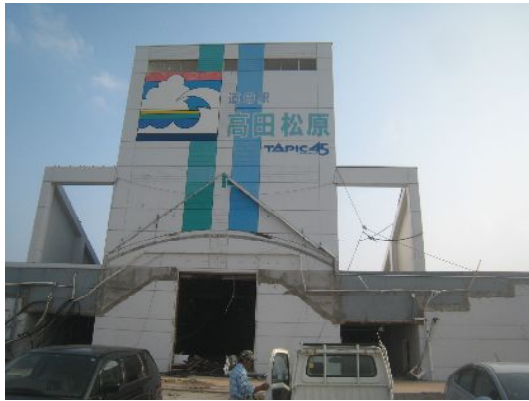
写真-1 道の駅 高田松原：最上階（6F）際まで津波がきたとのこと。

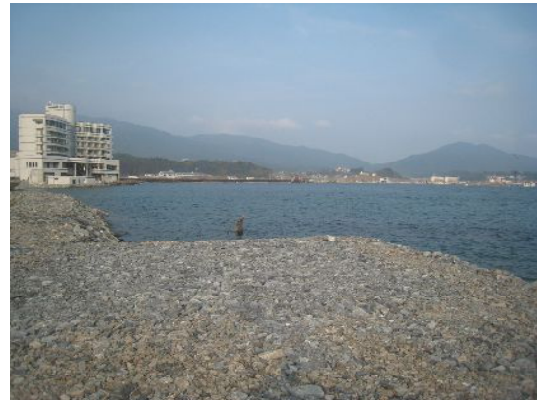
写真-2 道の駅の東側にあるホテルの前面は松原が消え外海と繋がってしまった。

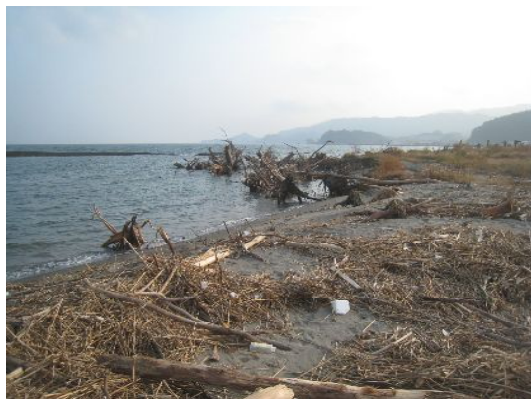
写真-3 沖に見える防波堤のところまで海岸だった。

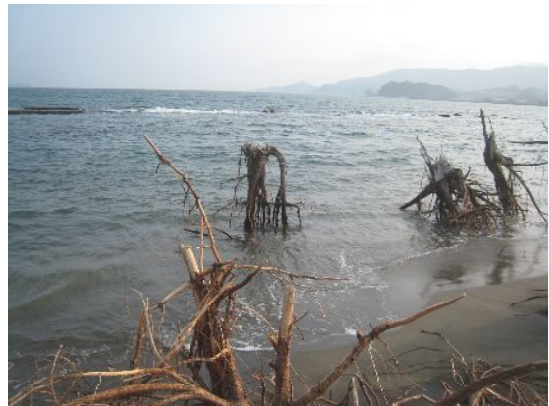
写真-4 台風などにより浜がさらに削られ根が海中に点在。

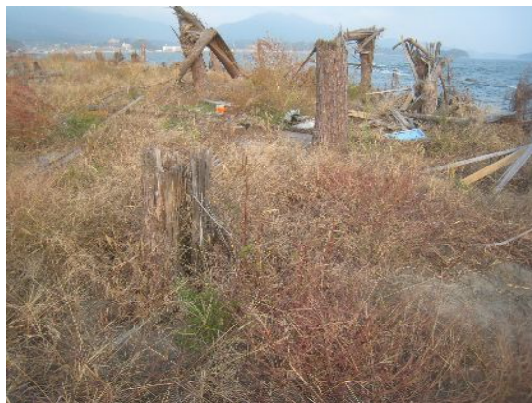
写真-5 残った松の幹はすべて波の力で折れており、陸向きと海向きがある。

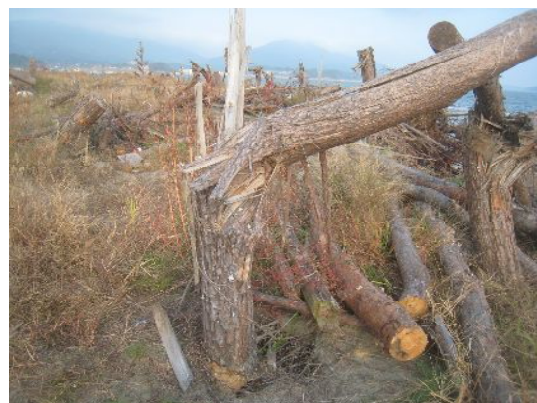
写真-6 幹の根元は洗掘によりほぼ円形に掘り下げられている。

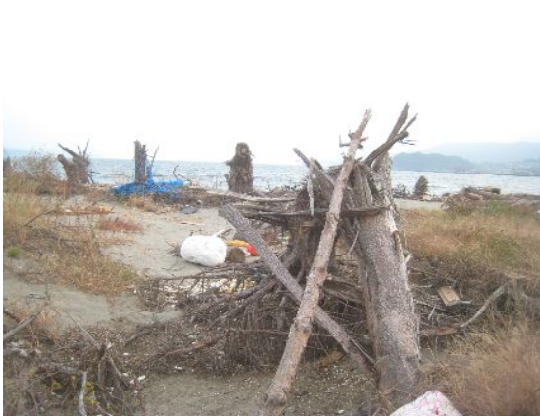
写真-7

地盤は細粒分の少ないクリーンサンドから成っている。その岸沿いには波に洗われて転がった松の根や、まだ先端部を地中に残して直立した松の根が多数見られた(写真-3~9)。残った土地の前面には多数の幹の下部がほぼ直立状態で残されて立っており、根回りの土は数10cmの深さであらゆる方向に掘り下げられていた。水の流れによる洗掘が原因と考えられる。それらの松の幹はかなり太い(直径30cm以上)にも関わらずすべて凶暴に折られた跡があり、その方向は陸側・海側様々で(半々程度か?)、押し波・引き波の両者が原因と考えられる。折られた松の上部はすべて流され、周辺に見当たらない。残った土地の背面側は松の幹はほとんど残されておらず、一面の草に埋もれていて明確には確認できないが根っこが抜けてできる窪みも目立たずほぼ平坦のように見えた。被災前の松原の分布がここまで及んでいたことは図-1(a)から読み取れるので、この部分の松は根こそぎ抜けて津

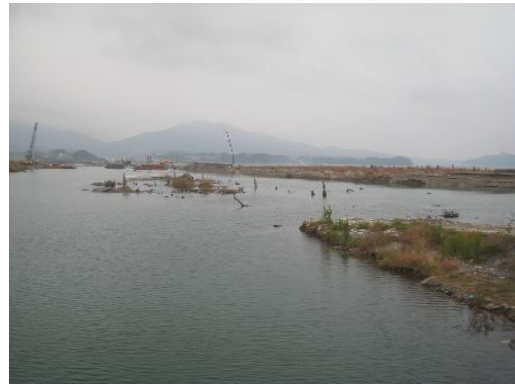
写真-10 古川沼よりの水面に没した松の幹

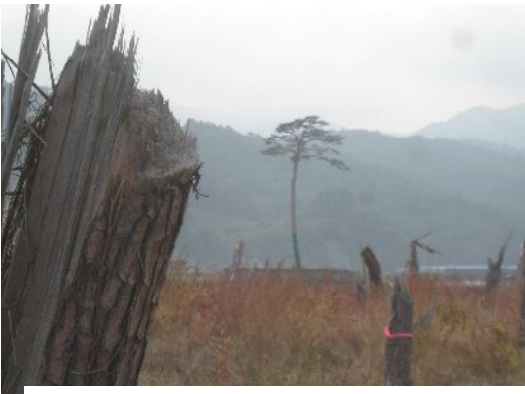
写真-11 折れた松と、ただ一本残った一本松の遠景

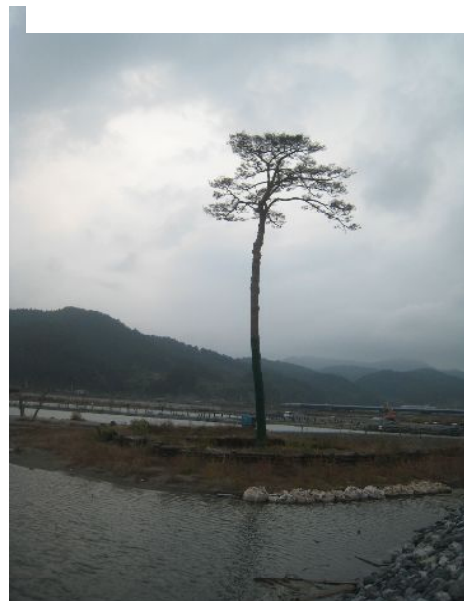
波に運ばれ、根っこ穴は砂で埋められた可能性がある。また、最近植えた細い松も多数あったそうだが、その幹はどの場所にもほとんど見られない。帰りには海中に半分没したユースホステルの傍に立つ一本松に立ち寄ったが、既に枯れはじめているとのことであった（写真-11～12）。帰路に通過した場所に松の倒木専用の集積山があったので、根っ子ごと抜けた松の長い幹はないか探したが、鋸で切断され根の付いていないものが多かった（写真-13～14）。ただし、引っこ抜かれた根だけのものは少数見られた（写真-9）。

写真-12 ただ一本残った一本松だが、枯れはじめているとのこと

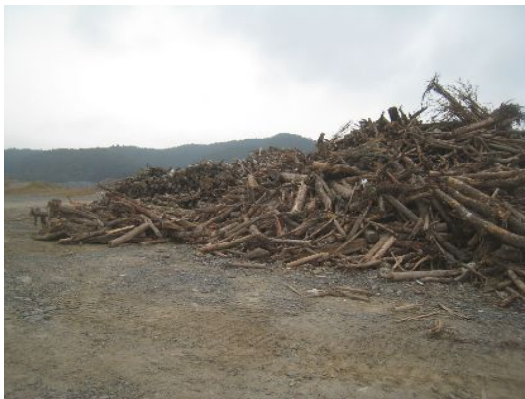
写真-13 松の倒木集積場.

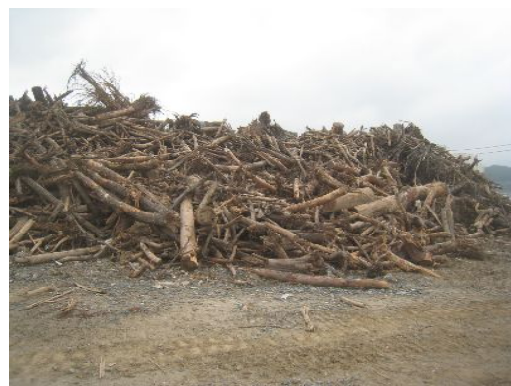
写真-14 根の付いた倒木は少ない.

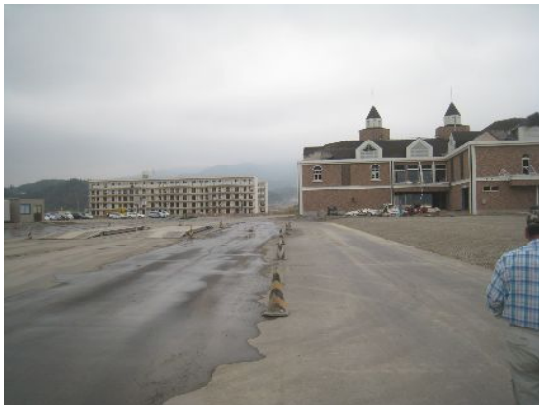
写真-15 第1野球場そば遠方の集合住宅は5階以上まで津波で被災している.

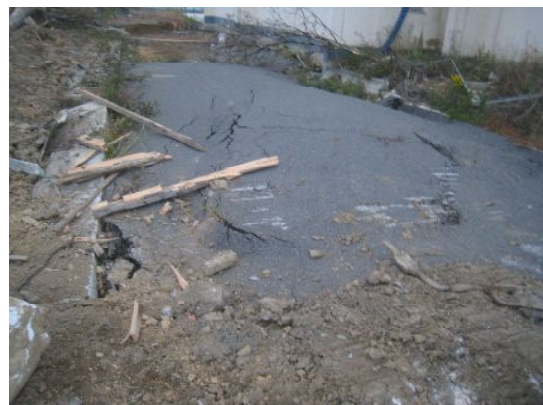
道の駅に戻ってから松原の東側まで車で移動し、第一球場の傍の残された土地を見た。第一球場は水面下に没し、周りの松の木は全く残っておらず、残された RC 建物に接する埋戻し土の沈下や舗装の波打ちなど液状化の形跡が残されていた(写真-16)。

写真-16 第1野球場そばの建物際の舗装には液状化の痕跡がのこされている。
