2005 年福岡県西方沖地震による玄海島の被害調査報告

調査日時：2005 年 4 月 9 日

報告者：國生剛治

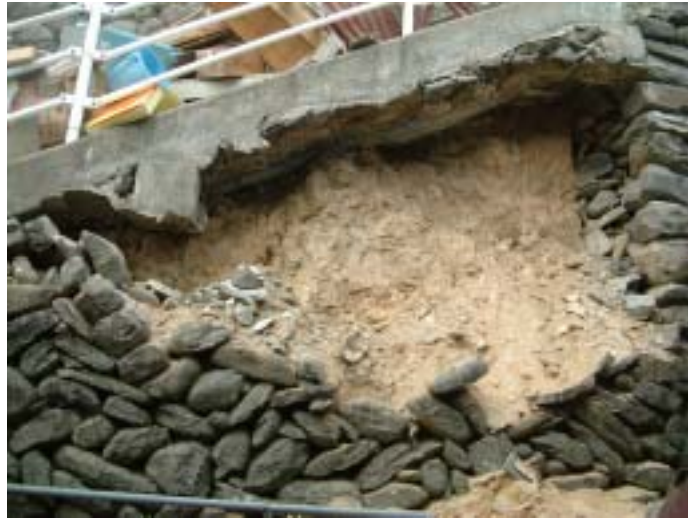
集落の付近に露頭は少ないが、小鷹神社の東側階段直下で観察したところでは、階段状のコンクリート舗装のほぼ直下からマサ土化した風化層が現れており、その地点では 2 次堆積のマサ土はあまり厚くないことが読み取れた(写真-1、2)。玄海島は現在では本土から海底送水パイプで上水の供給を受けているそうだが、かつては地下水を使用していたらしい。島の何箇所かで井戸が見られ、標高の低いところでは地下水面が浅いところで見られた。また、玄海小学校では標高が 65m 付近にも関わらず、最近まで使われていたと思われる井戸が確認できた。つまり、それほど花崗岩層のそれほど深くないところに滞水層があると思われる。

写真-1 小鷹神社東側の階段下の花崗岩露頭

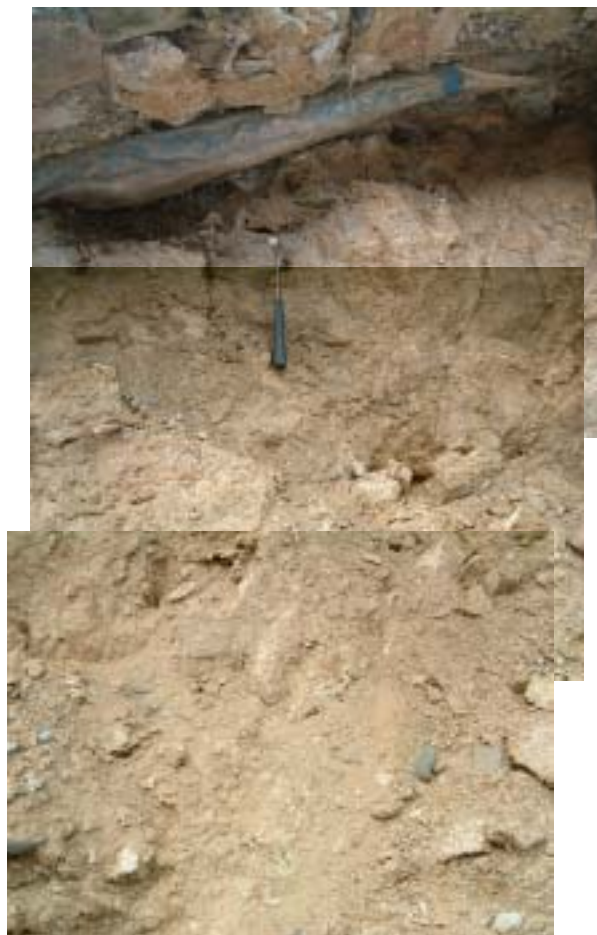
写真-2 同露頭のクローズアップ：階段直下に玉石層（多分自然堆積）が見られ、その直ぐ下にはマサの2次堆積はほとんど見られず、花崗岩の風化層が連続している。

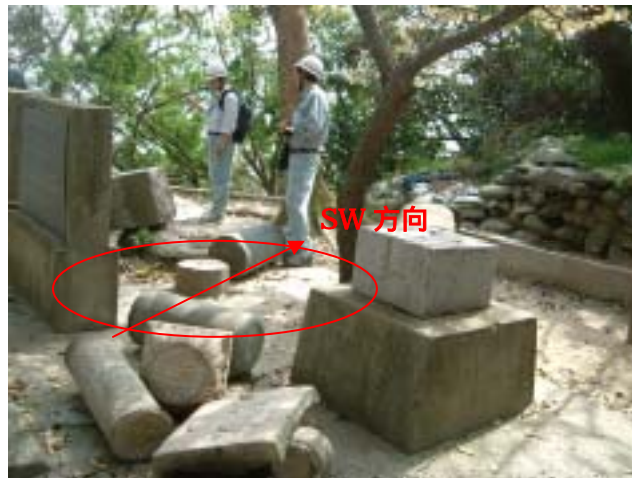
島の神社にある石碑や灯籠の類の転倒しているものは、その卓越方向が NE-SW で、地震断層(左横ずれ)にほぼ直交しているものが多い(写真-3、4)。理論どおり、断層に直交する成分が卓越しているものと思われる。この方向は、集落の集中した島の南東斜面では最大傾斜方向ではなく、むしろ等高線に平行する方向である。つまり住宅造成地の土留め擁壁を押し出す方向よりは擁壁の面に平行に強い地震力が働いたと考えられる。

写真-3 小鷹神社境内の石碑類の転倒：すべてではないが、NE-SW 方向（水平円盤内の矢印）を向いているものが多い。

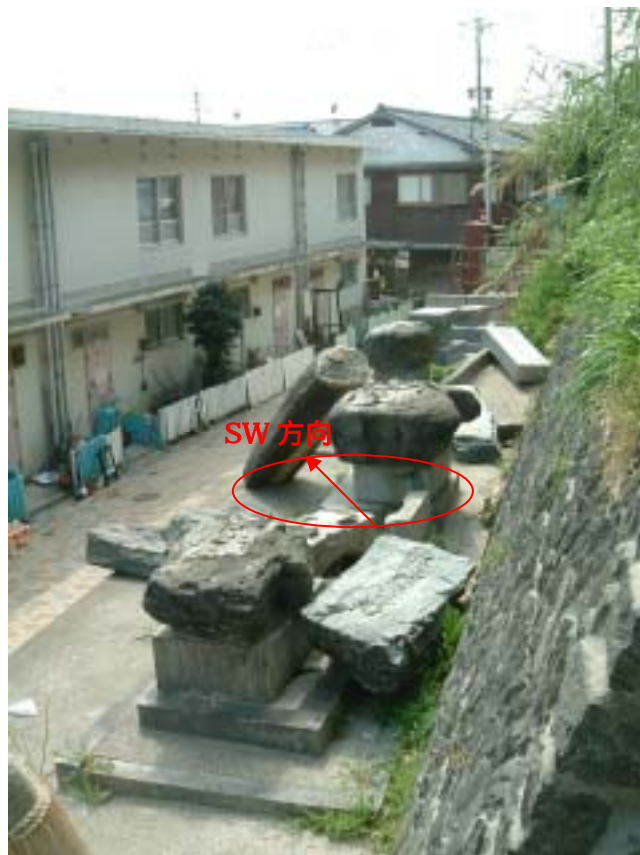
写真-4 小鷹神社の参道西側の石碑の転倒：3 本ともほぼ NE-SW 方向（水平円盤内の矢印）を向いている。

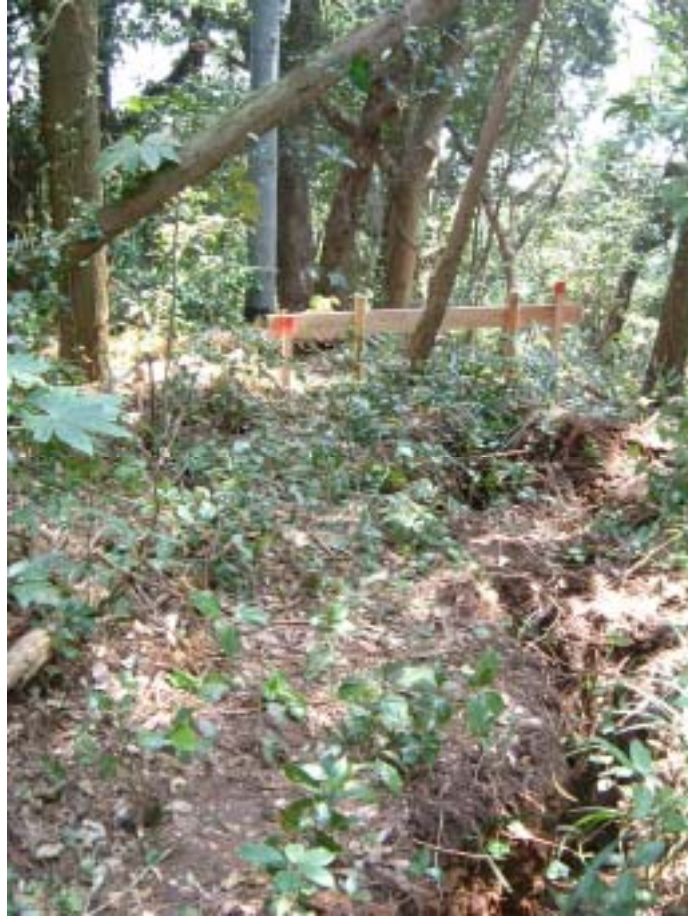
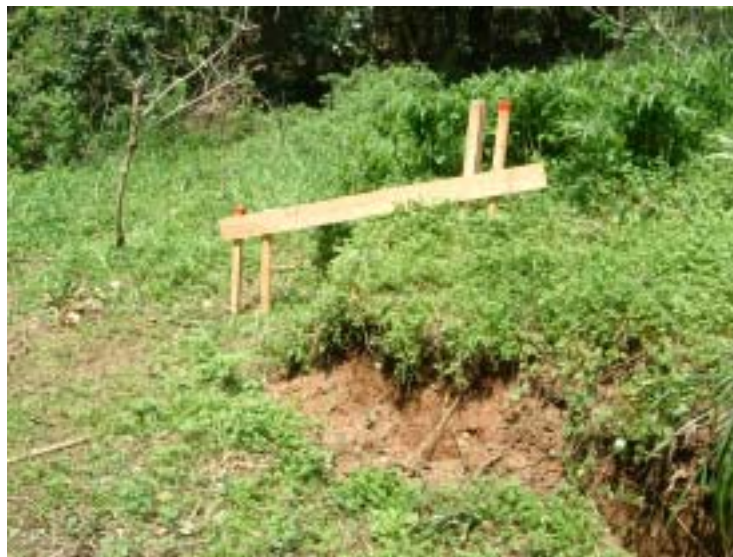
揺れにより、島の各所で地盤の滑りと地割れが生じた。島の南東部の集落に関するものは後ほど述べるが、それ以外に標高 170m 付近より高い玄武岩で覆われた部分でも地盤の滑りと地割れが起きていた。その付近は全域樹木に覆われているが、林の中に多数の亀裂が見られた(写真-5、6)。山の南西側斜面での亀裂の主な卓越方向は NW-SE で、亀裂の幅は最大 40cm 程度、段差を伴うものも多い。林の中には新鮮な玄武岩の転石が点在する一方、風化の進んだ玄武岩の露頭も見られる(写真-7、8)。

亀裂の原因としては南西方向の急斜面に向かって、風化の進んだ玄武岩層が多少滑り変位を起こしたものと考えられる。また、古い段差の跡も見られ、今回と同じ動きとは限らないが、以前から徐々に滑り変形を起こしていた部分もあったものと思われる。花崗岩上の玄武岩がその境界面から滑るタイプとしては北松浦地方の北松型地滑りが知られているが、ここでの滑りがこのタイプか、風化玄武岩の中の滑りかは今後調査が必要である。一方、島の西斜面の標高 180~190m 付近では、玄武岩の 1000m³ を超える大規模な崩壊が起きていた。滑り面には風化・粘土化した玄武岩が現れており、風化玄武岩の中の滑りと思われた(写真-9)。

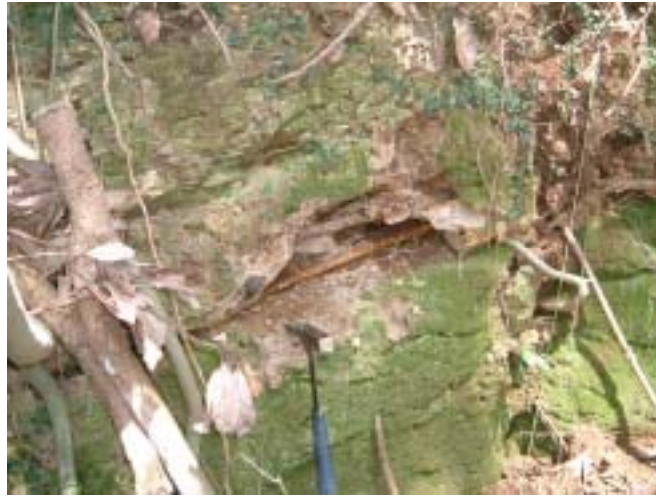
写真-7 風化の進んだ玄武岩の露頭

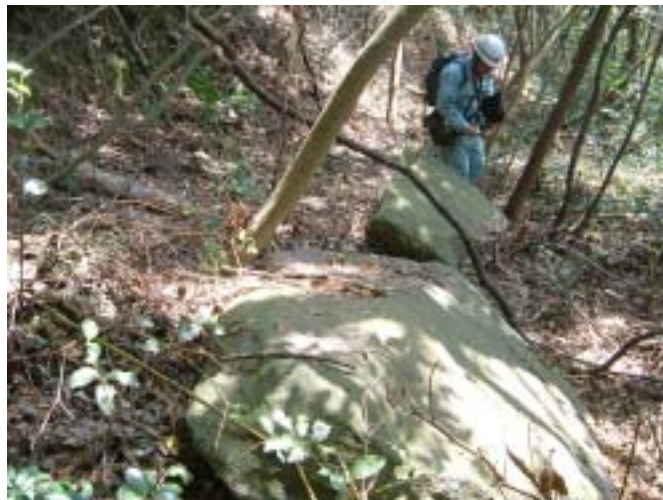
写真-8 新鮮な玄武岩の巨大な転石

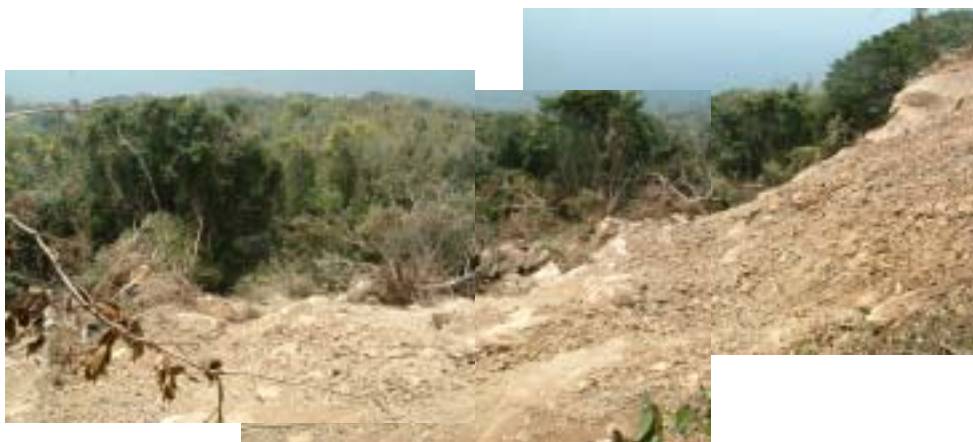
写真-9 風化した玄武岩層の地震による崩壊

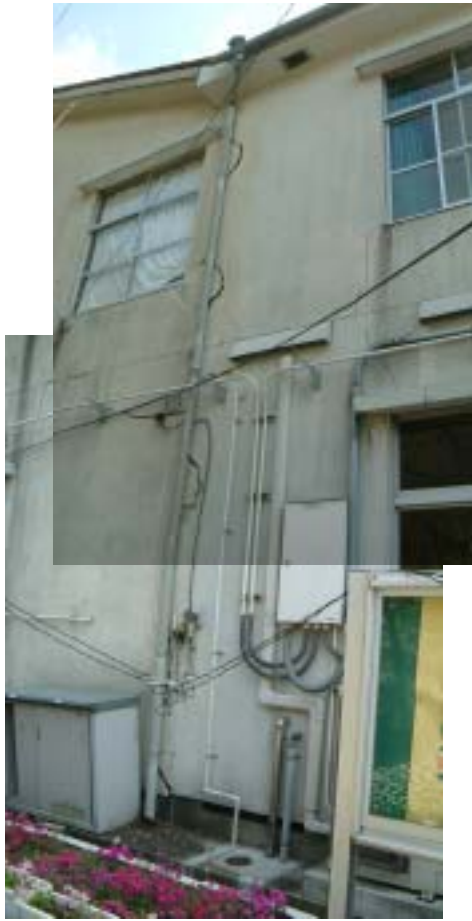
一方、南東部の集落においては造成宅地の盛土部の浅いすべりは無数に見られるが、それ以外に深い連続的な滑りがあるかどうかは、今後の復旧計画を立てる上で極めて重要である。その可能性のあるものとして、玄海小学校から玄海島公園をへて小鷹神社の方向に延びる NE-SW 方向のほぼ直線的な亀裂の並びがあげられる。この亀裂は小学校の敷地の裏手を通っており、盛土地盤を通る浅いすべりとは考えにくい。この亀裂は玄海小学校の校舎の壁に 2~3cm 程度のクラックを発生させているが、そこには古い修復の跡が見られ、地震以前から小さな動きがあったと判断される(写真-10、11)。これが深い滑り面によるものとするれば、花崗岩の風化深度はかなり深く、そこを連続的な滑り面が通っているものと推察される。この推察が果たして妥当か、また他にこのような深い滑り面を示唆する亀裂が他に無いかについてさらに詳細な調査が必要である。特に、深い滑り面の動きが今後の豪雨などにより加速することは無いかなどの確認が重要である。そのためには、亀裂の開口幅の継続的な計測が不可欠であろう。

写真-10 玄海島小学校の校舎壁面の亀裂：以前に上からペイントで修復した跡が見られる。

今回の地震の揺れで、地盤に多くの亀裂が入った。浅い亀裂は造成宅地の修復の際に締め固めなどにより対処することができるが、もし、深い滑り面が今後の豪雨などで活動することになるとすれば重大である。今後、亀裂の開口幅の継続的な計測などを行い、今回の地震がきっかけで深いすべりに起因する大規模な滑り面の活動が無いことを確認しておくことが重要である。

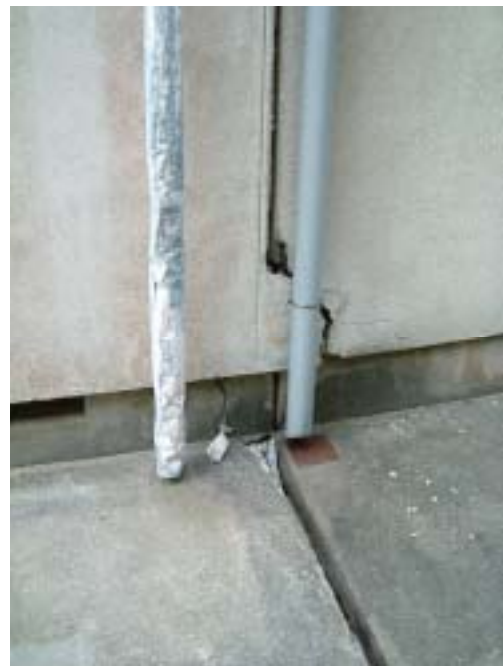
写真-11 玄海島小学校の反対側壁面の亀裂：以前に上からペイントで修復した跡が見られる。

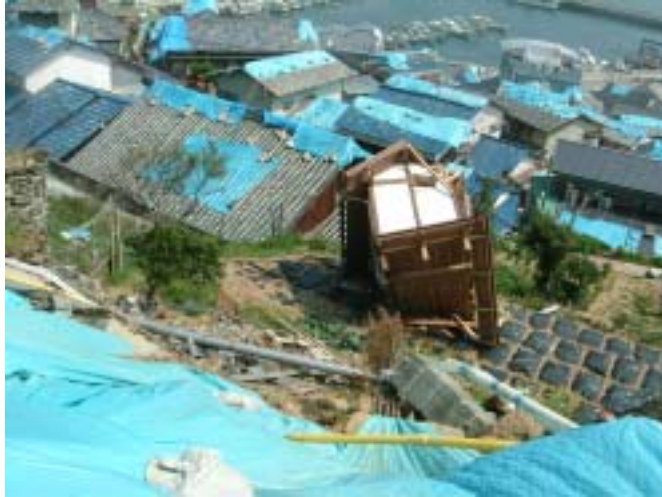
土留め擁壁（石積みが多い）の崩壊と盛土部の滑り崩壊（写真-12、13）

写真-12 手前側の土留め擁壁と宅地の崩壊により建物の上部構造が落下

今回の地震でこの付近の比較的低い地震活動度が大きく変わる可能性は低いと考えるべきであろう。今回の規模の地震が近い将来に再び発生する確率は低いとすれば、従来どおりか多少耐震レベルの高い復旧方策をとればよいことになる。宅地の修復に当たっては、近年発達してきた補強土工法なども視野に入れ、なるべく経済的で簡易な工法を採用すべきであろう。

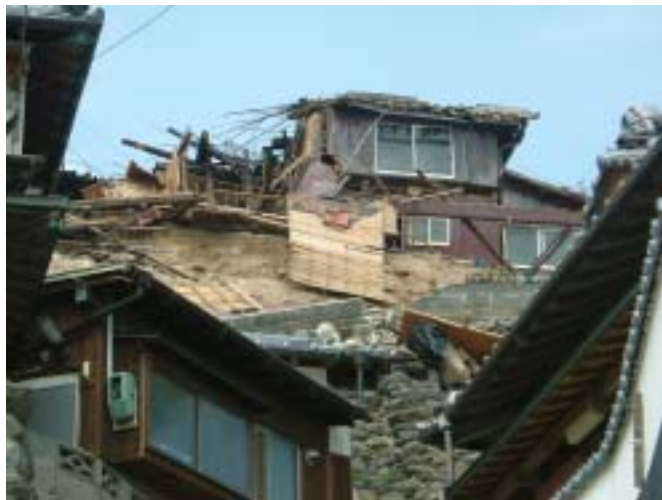
写真-13 手前側の土留めよう壁と宅地の一部が崩壊し、建物が崩壊したと思われる例。

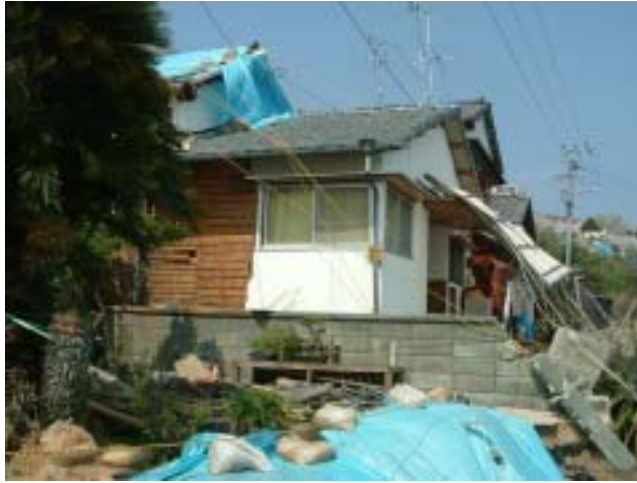
土留め擁壁のせり出しと背後地盤の沈下（写真-14）

土留め擁壁の崩壊や孕み出しが起きた場所では、宅地は崩壊しないまでも、前面へ移動したり沈下したりして、上の家屋が歪んでほぼ全壊状態となっているものが多い（写真-14）。

写真-14 右側のように壁が前に孕みだし、地盤が不同沈下して、モルタルが剥がれ全壊状態となった建物。

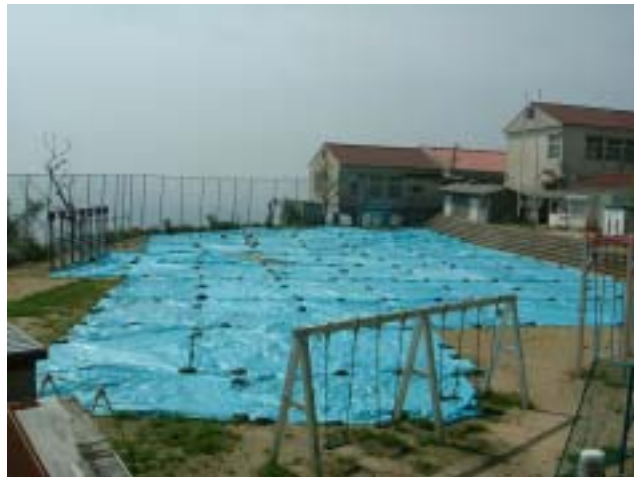
盛土・切土境界および盛土部内部の亀裂（写真-15）

写真-15 玄海小学校の校庭：盛り切り境界でのすべりに伴う沈下の例と思われる。

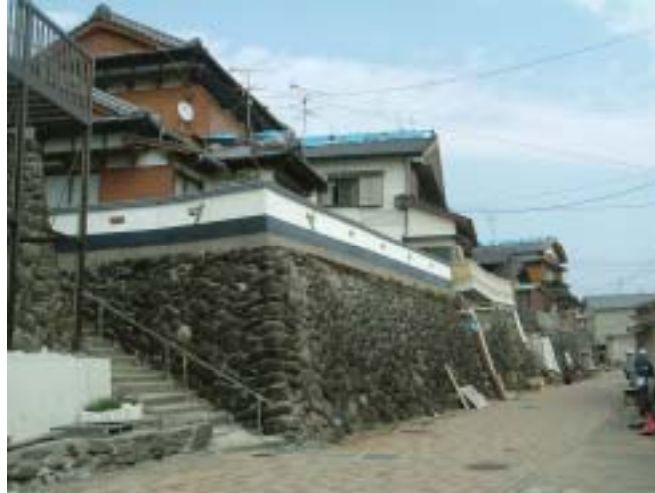
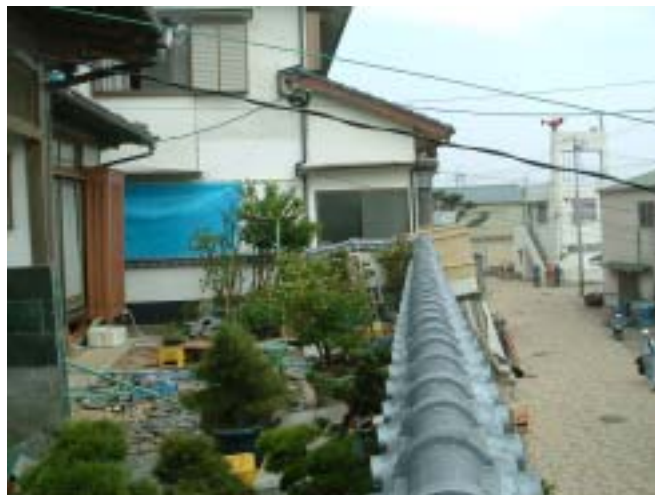
盛土部の揺すり込み沈下・陥没(写真-16)

一方、土留め擁壁はほとんど異常なくても、宅地が沈下し家が大被害を受けている場合もいくつか見られた。沈下は前面の擁壁から離れるほど大きくなっており、盛土部の揺すり込み沈下によるものと思われた(写真-16)。

写真-16 石積みよう壁は無傷に見えるが、内部の盛土が沈下し、宅地がよう壁から離れるほど沈下し、建物が不動沈下により、大被害を受けた。

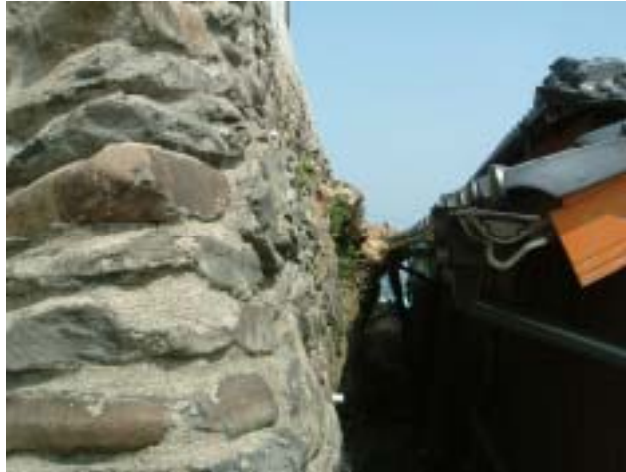
土留め擁壁の崩壊は多く発生したが、一方、3~4mの高い石積み擁壁にも関わらず持ちこたえたものも数多くあった。その理由の一つとして、揺れの卓越方向が擁壁の延長に平行方向であったことが考えられる。中には、石積みの一部はまえに出ても、前面の家屋の屋根で止まっている例がいくつか見られた（写真-17）。

写真-17 よう壁の頂部がせり出したが、前の家の屋根で押さえられている。

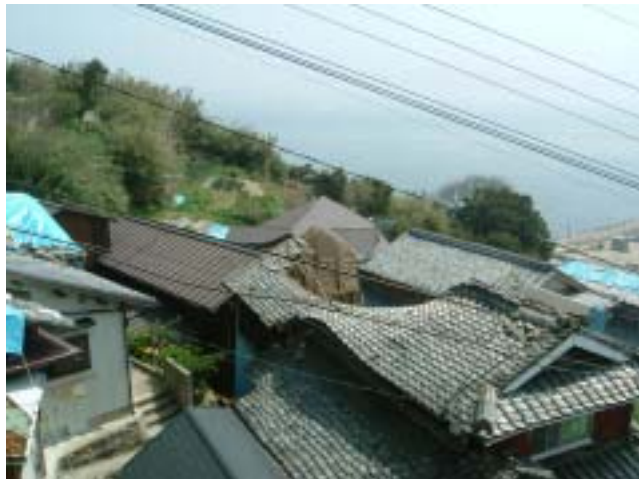
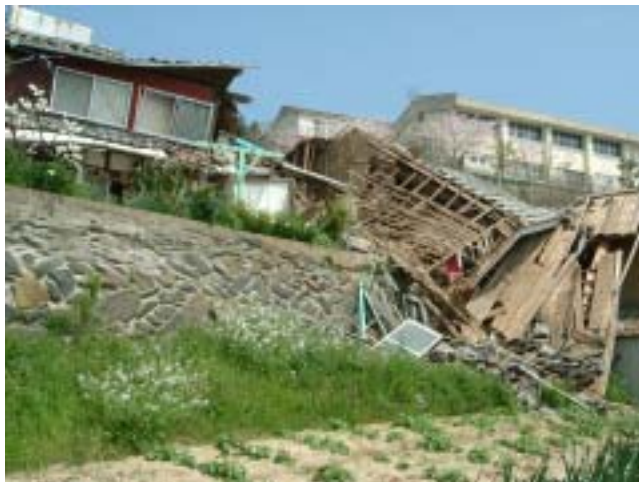
このように大部分の被害は地盤に起因するものと言えるが、中には宅地は一見何事も無いのに、家屋は激しく壊れているものもいくつか見られた（写真-18）。それらはすべて古い建物であり、原因は建築構造的なものと判断された。一般に、古い家屋ほど揺れによる建物の被害や屋根瓦の被害が大きい感じを受けた。とくに、ここでも神戸と同様に、古い家の屋根は瓦の下に厚い粘土が敷いてあり、家の老朽化と共に、屋根の重量の大きさが揺れの被害に関係していることが推定される。

写真-18 屋根が梁ごと無くなった家屋：前に回って見ると、擁壁・宅地には問題なく、震動の被害のようだ。
